COMUNE DI COCCONATO

PIANO DEL COLORE

ALLEGATO 1

Schede di rilevazione degli edifici che si affacciano su Via Roma

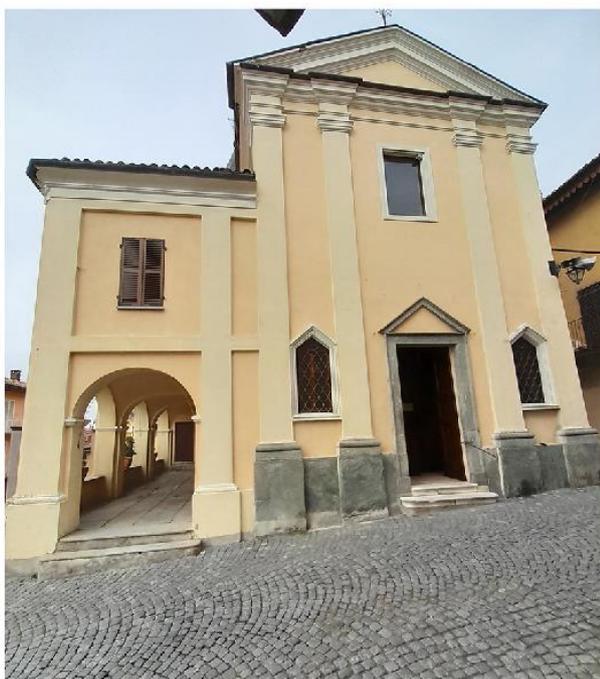
Prospetto su via Roma 1

COLORI RILEVATI (fronti di via Roma e Piazza Cavour)

Fondo	NCS S 1015-Y30R	
Basamento	-	
Zoccolo	pietra/NCS S 1010-Y10R	
Cornicione	NCS S 1000-N	
Cornici finestre	NCS S 1000-N	
Cornici porte	pietra	
Marcapiano	NCS S 1010-Y10R	
Rilievi	NCS S 1010-Y10R	
Ringhiere/griglie:	NCS S 5502-R	
Serramenti	legno scuro	
Oscuranti	legno scuro	
Portone	legno scuro

le facciate su via Roma e su Piazza Cavour sono state restaurate a fine 1900. Le altre due facciate su vicolo Trinità presentano un degrado diffuso dell'intonaco per vetustà.

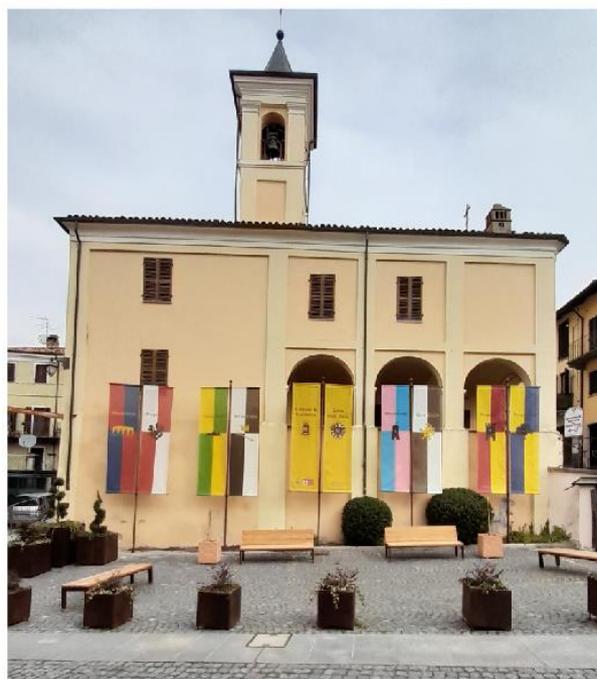
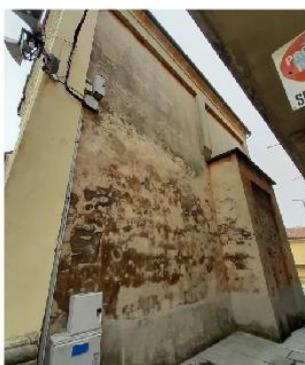
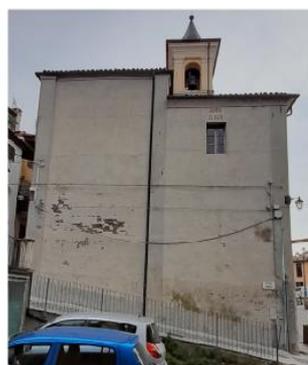
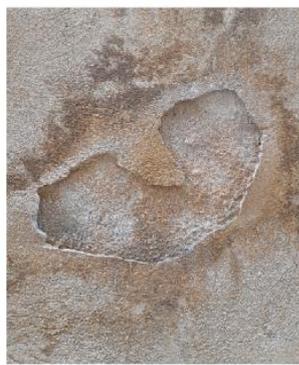
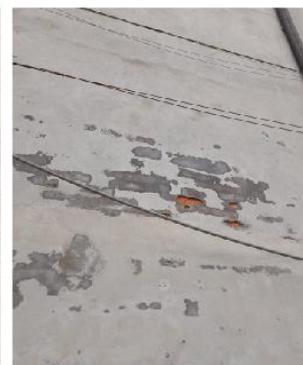
Prospetto su piazza Cavour

Fondo	NCS S 3030-Y30R	
(facciata laterale di vicolo Trinità)		
Fondo	NCS S 2002-Y50R/S 1502-Y50R	
(facciata retro su vicolo Trinità)

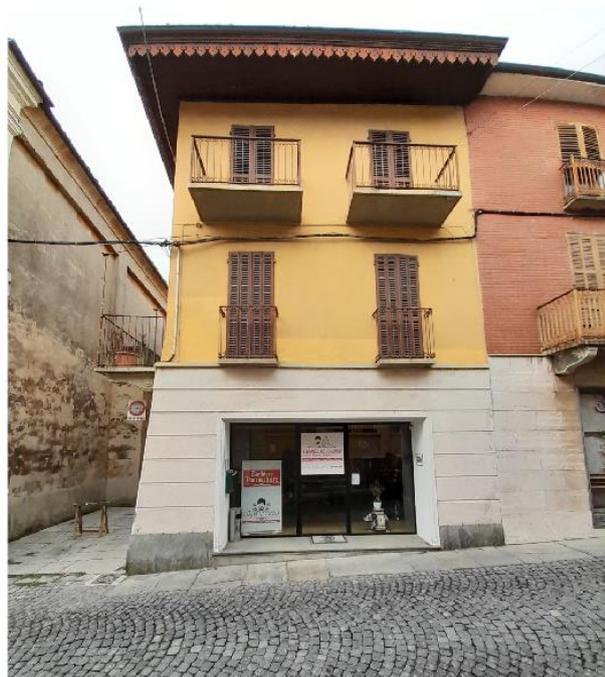
Fronte 2 - via Roma 3

Su vicolo Trinità: Stato di degrado intonaco per incompatibilità con supporto preesistente.

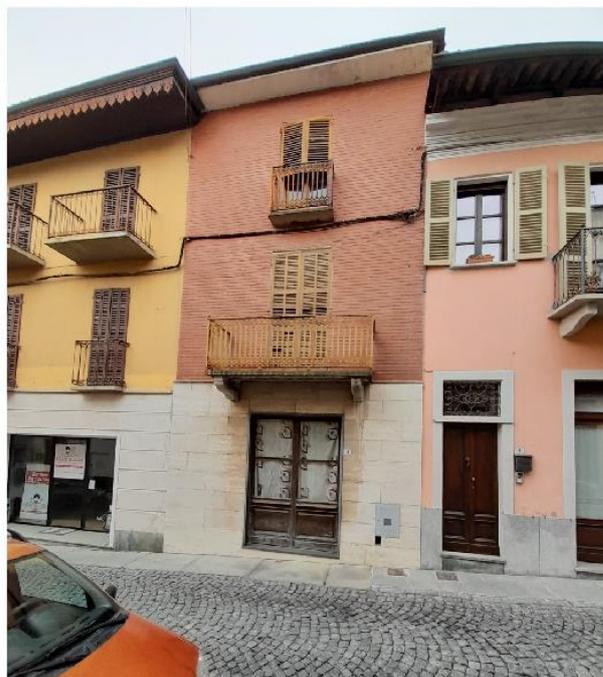
Fronte 3 - via Roma 5

Fondo	rivestimento mattoni	
Basamento	rivestimento travertino	
Zoccolo	-	
Cornicione	-	
Cornici finestre	-	
Cornici porte	granito grigio scuro	
Marcapiano	-	
Rilievi	-	
Ringhiere/griglie:	NCS S3030-Y20R

Serramenti	non rilevati	
Oscuranti	NCS S3030-Y20R

Portone	legno scuro

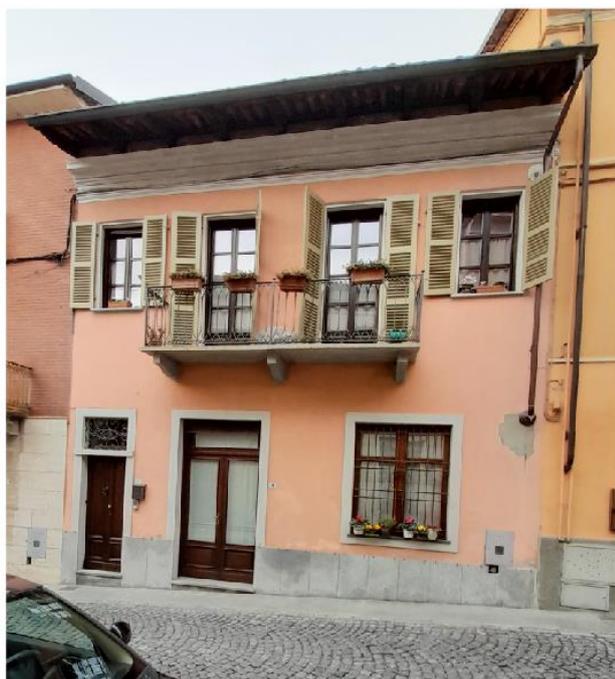
Fronte 4 - via Roma 7 e 9

Fondo	NCS S2020-Y80R

Basamento	-	
Zoccolo	pietra	
Cornicione (velature)	NCS S2002B / S1002B

Cornici finestre (velature)	NCS S2002B / S1002B

Cornici porte (velature)	NCS S2002B / S1002B

Marcapiano	-	
Rilievi	-	
Ringhiere/griglie sopraporta:	NCS S6502-B

Griglia finestra:	NCS S7010-Y70R

Serramenti	legno scuro	
Oscuranti	NCS S2010-G80Y

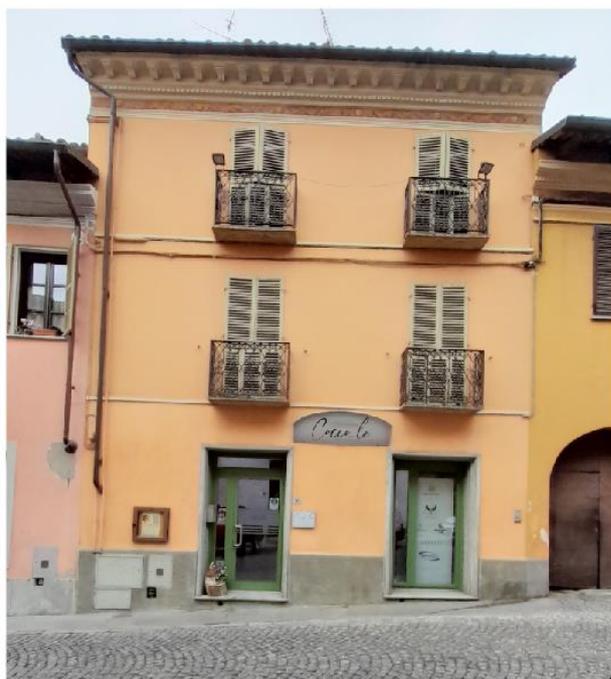
Fronte 5 - via Roma 11

Fondo	NCS S2030-Y40R

Basamento	-	
Zoccolo	NCS S2502-Y

Cornicione	NCS S1005-Y20R

Cornici finestre	-	
Cornici porte (legno)	NCS S2502-Y

Rilievi	-	
Ringhiere/griglie:	NCS S6502-B

Serramenti (vetrine)	NCS S 4030-G30Y

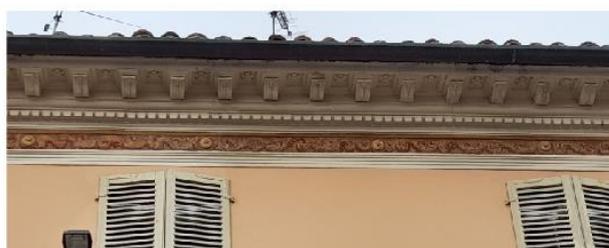
Presenza di cornice decorata sotto il cornicione nei toni del rosso/ocra/oro: vedi foto di seguito

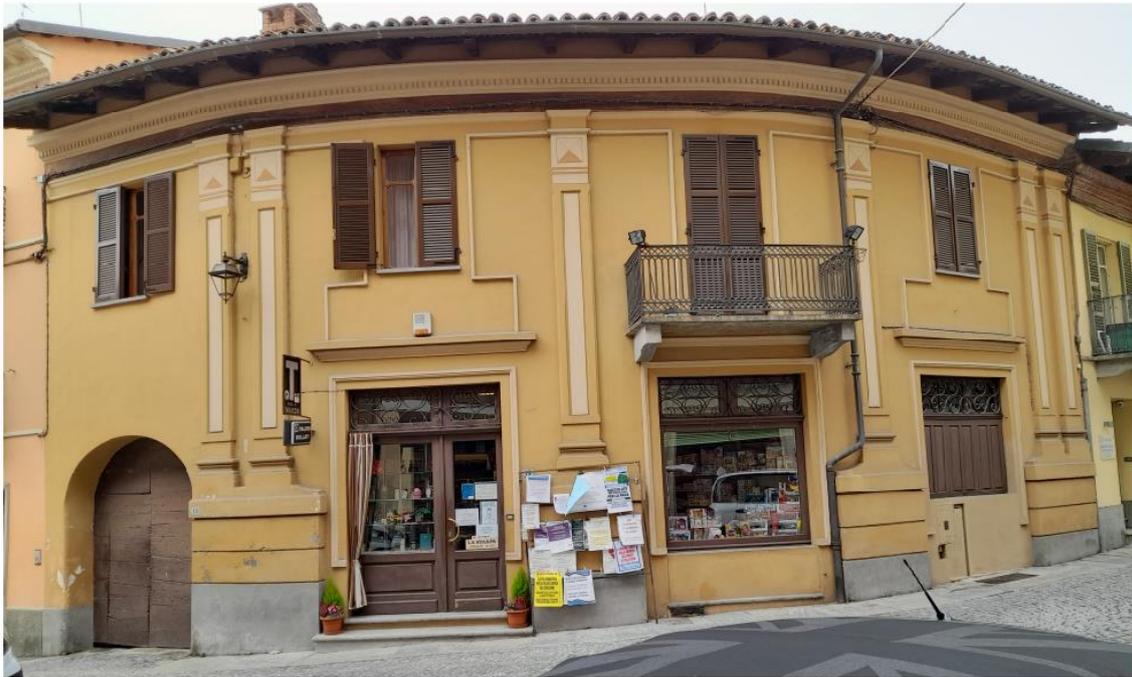
Fronte 6 - via Roma 13

Stato di degrado intonaco per incompatibilità con supporto preesistente.

Presenza di lesene con decorazioni geometriche sotto il capitello nei toni dell'ocra

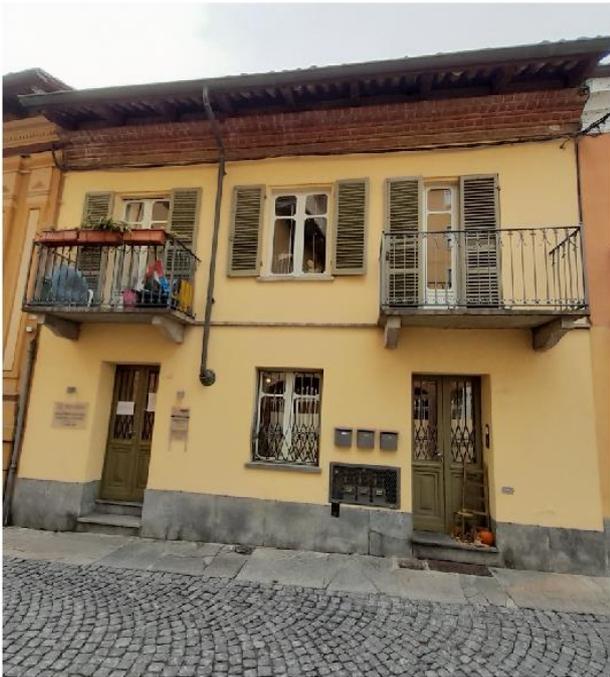
Fronte 7 - via Roma 17 e 19

Fondo	NCS S1015-Y20R

Basamento	-	
Zoccolo	pietra	
Cornicione	mattoni con modanature	
Cornici finestre	-	
Cornici porte	-	
Marcapiano	cemento o pietra	
Rilievi	-	
Ringhiere/griglie:	NCS S5005-R80B

Serramenti	NCS S0500-N

Oscuranti	NCS S4020-G70Y

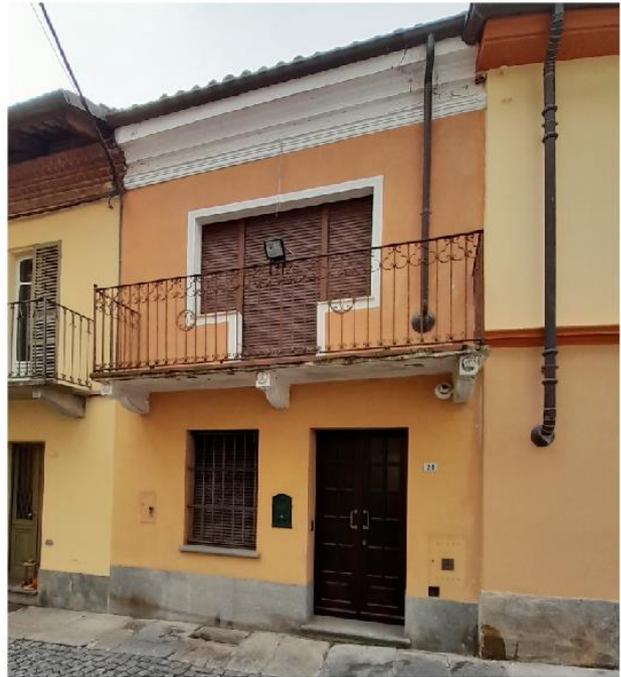
Fronte 8 - via Roma 21

Fondo	NCS S2030-Y40R

Basamento	NCS S2030-Y20R

Zoccolo	pietra	
Cornicione	NCS S0500-N

Cornici finestre P1	NCS S0500-N

Cornici porte	-	
Marcapiano	-	
Rilievi	-	
Ringhiere	NCS S6030-Y70R

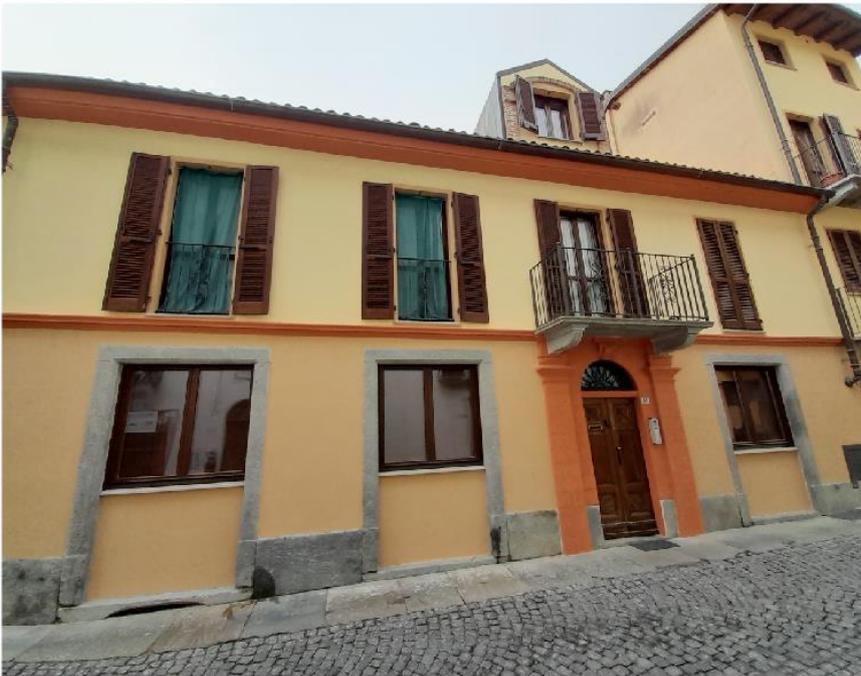
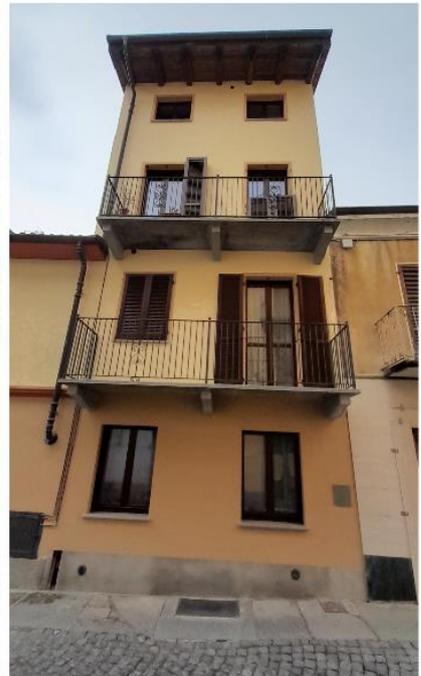
Fronte 9 - via Roma 25

COLORI RILEVATI - Fronti 9-10

Fondo	NCS S1010-Y30R

Basamento	NCS S2020-Y30R

Zoccolo	pietra	
Cornicione	NCS S2040-Y70R

Cornici finestre PT	pietra	
Cornici finestre P1-2-3	NCS S2020-Y30R

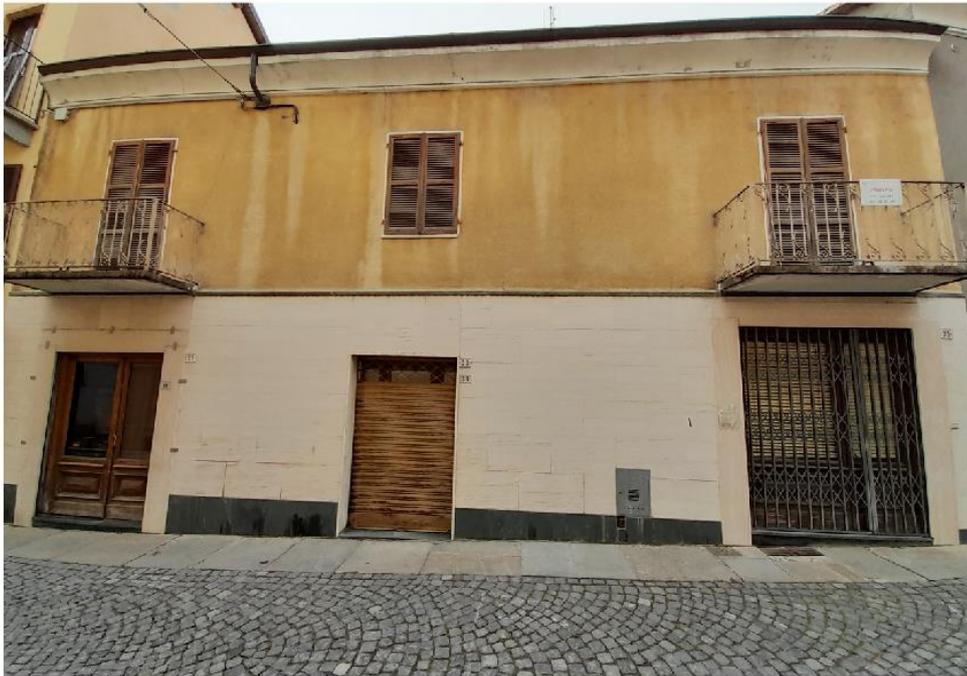
Fronte 11 - via Roma 31-33-35

Fondo	NCS S2030-Y20R

Basamento	pietra chiara, lastre	
Zoccolo	pietra scura, color grigio-verde scuro	
Cornicione	NCS S0500N

Cornici finestre	NCS S0500N

Cornici porte	pietra chiara	
Marcapiano	cemento o pietra	
Rilievi		
Ringhiere/griglie	NCS S2010-Y30R

Serramenti PT	legno medio	
Oscuranti	legno scuro	
Serranda	NCS S3020-Y20R

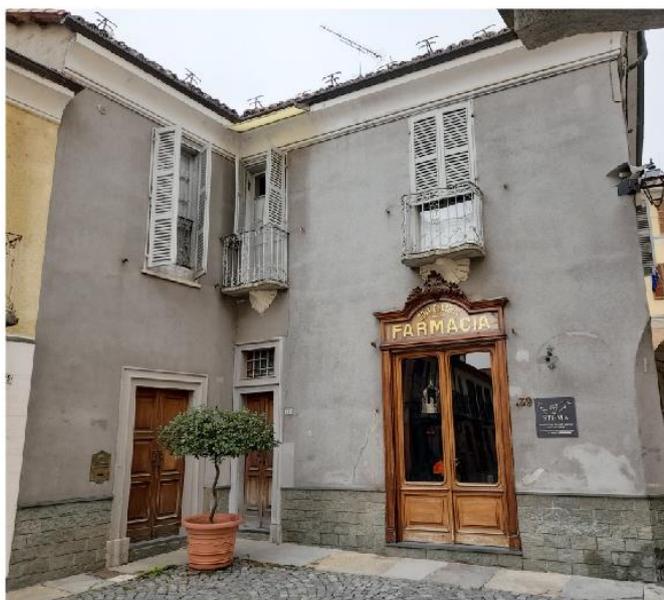
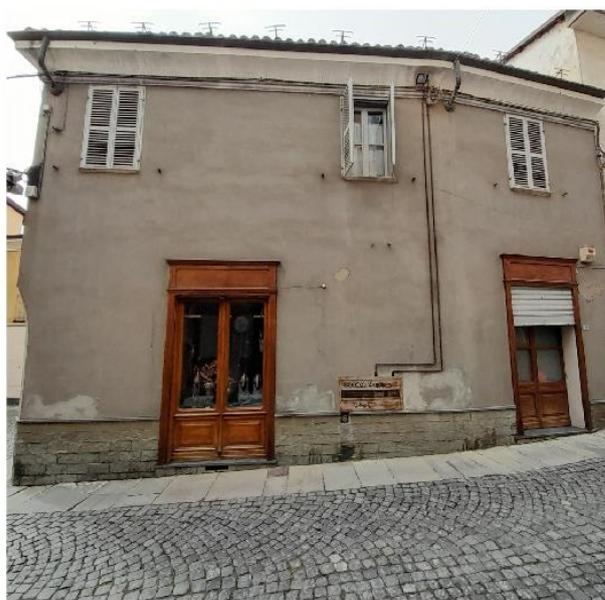
Fronte 12 - via Roma 35-37-39

Fondo (intonaco)	NCS S 2002-Y50R

Basamento	-	
Zoccolo	piastrelle in pietra recenti	
Cornicione	NCS S0500-N

Cornici finestre	NCS S0500-N

Farmacia settecentesca con insegna di inizio Novecento «Dott. G. Fasolis - Farmacia».

Presenza di mensole sottobalcone con forma "a conchiglia".

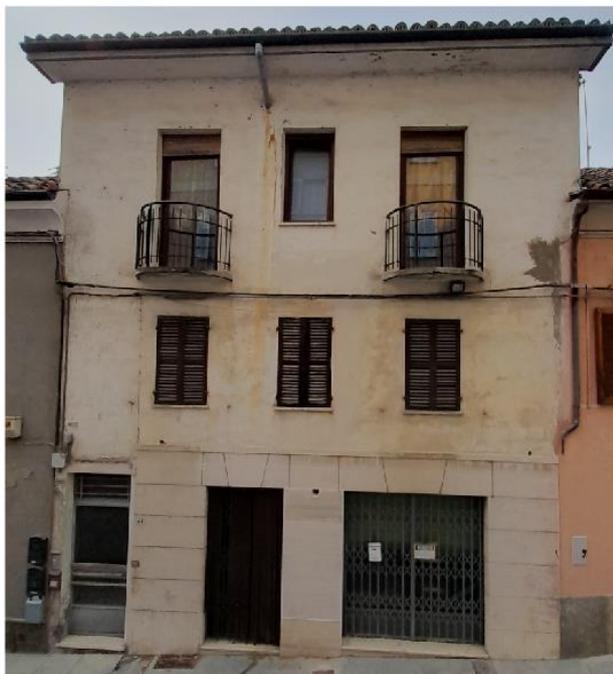
Fronte 14 - via Roma 43

Fondo	NCS S 0500-N	
Basamento	marmo chiaro	
Zoccolo	-	
Cornicione	NCS S 0500-N	
Cornici finestre	-	
Cornici porte	-	
Marcapiano	-	
Rilievi	-	
Ringhiere/griglie	NCS S 7000-N	
Serramenti	legno scuro	
Oscuranti	legno scuro	
Portone (ferro vernic.)	NCS 3502-B

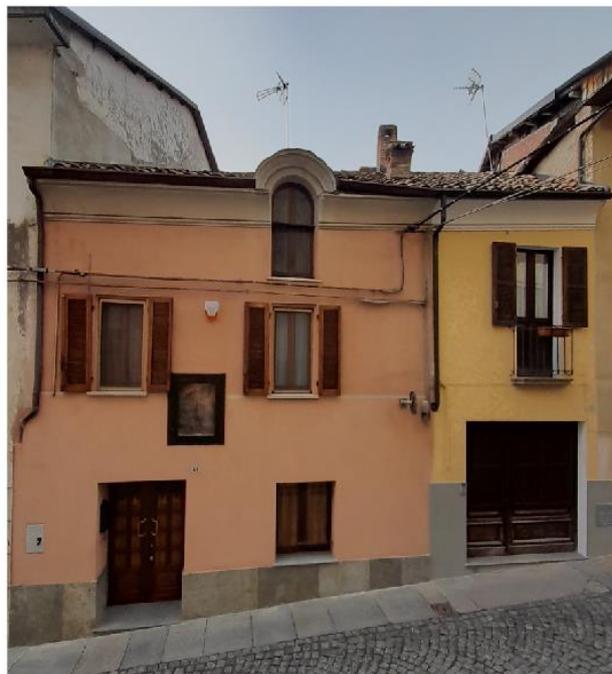
Fronte 15a - via Roma 47 / Fronte 15b - via Roma 49

Fondo	NCS S 1515-Y60R	
Zoccolo	pietra	
Cornicione	NCS S 1500-N	
Marcapiano	NCS S 1500-N	
Griglie	NCS S 6502-R	
Serramenti	legno medio	
Oscuranti	legno medio	
Portone	legno scuro

Fondo	NCS S 1020-Y20R	
Zoccolo	NCS S 3502-Y	
Cornicione	NCS S 0500-N	
Ringhiere	NCS S 6502-R	
Serramenti	legno scuro	
Oscuranti	legno scuro	
Portone	legno scuro

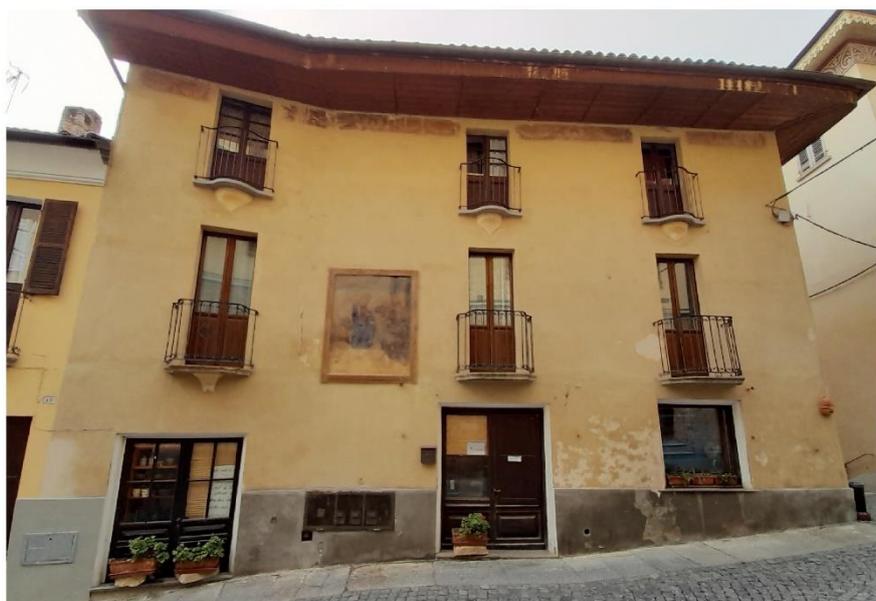
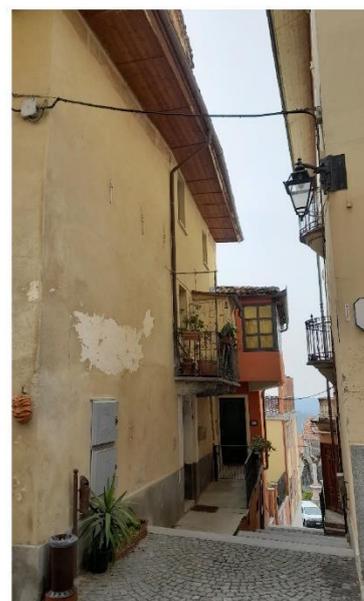
Fronti 16-17 - "Casa Scagno"

Stato di degrado dell'intonaco visibile soprattutto al piano terra e nello zoccolo.

Fregio affrescato con motivi classici tipo bassorilievo;
 Dipinto affrescato con soggetto religioso;
 Ringhiere in ferro battuto con andamento curvilineo;
 Mensole sottobalcone "a conchiglia" o "a capitello".

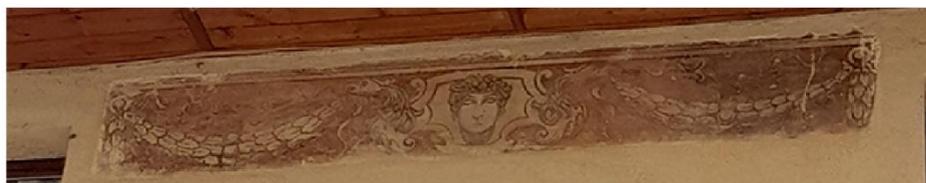
Particolare del fregio affrescato con motivi classici (sopra) ^

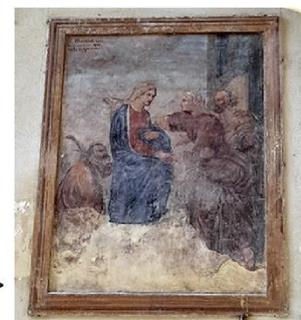
Particolare dell'affresco di C.Martini datato 1863, restaurato nel 1963 (a destra) >

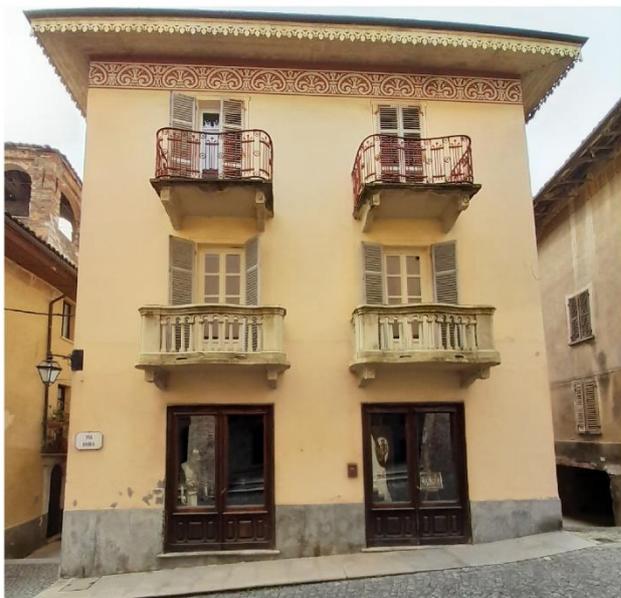
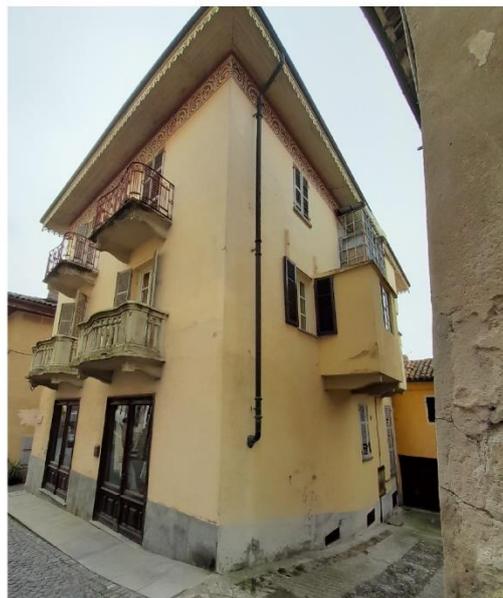
Fronte 18 - via Roma 55-57

Stato di degrado intonaco per incompatibilità con supporto cementizio.

Parapetti in cemento con colonnine

Ringhiere in ferro battuto con andamento curvilineo

Fregio affrescato con motivi geometrici floreali

Decorazioni in legno "a lambrequin" sotto la falda del tetto. Vetrine storiche in legno scuro.

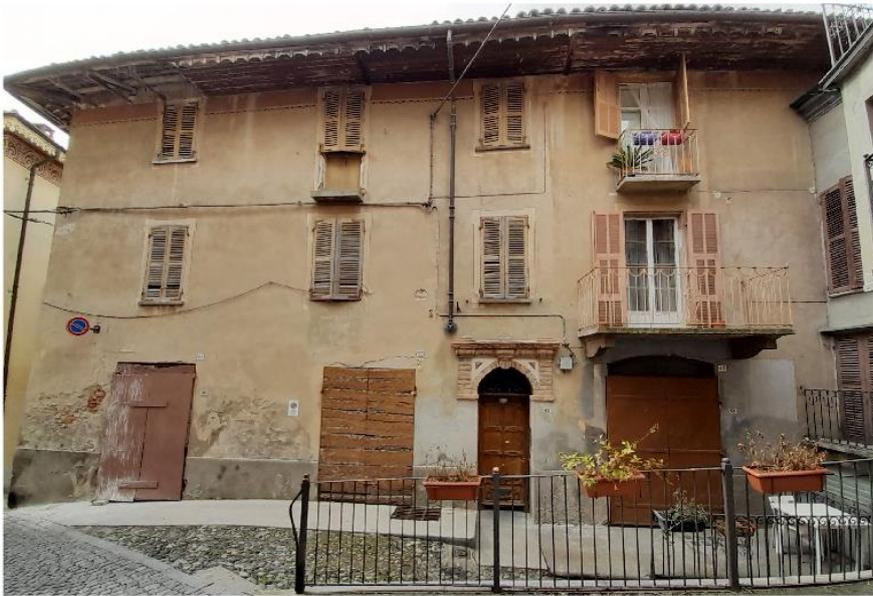
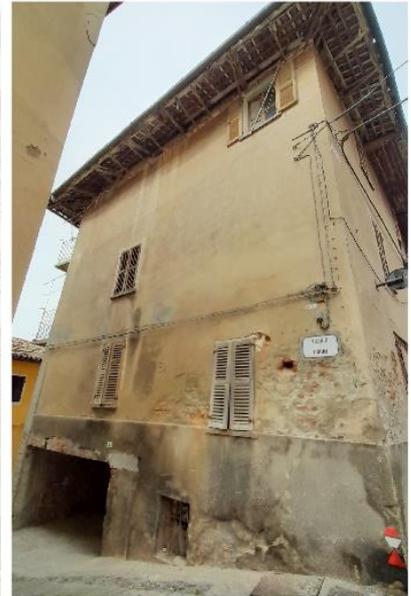
Fronti 19-20

Stato di degrado intonaco per vetustà.

Fregio affrescato con motivi geometrici.

Decorì in legno "a lambrequin" sotto la linea di gronda.

Arco in mattoni sul portoncino (non originale)

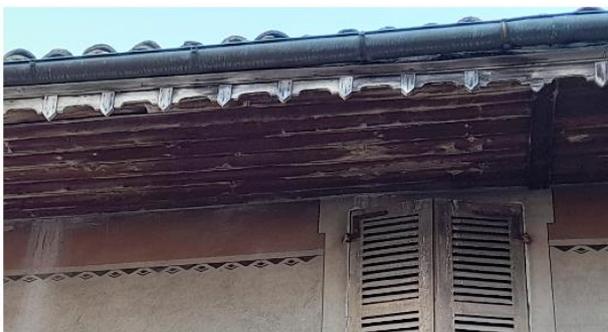
Particolare del fregio decorato e dei "lambrequin" in legno del tetto.

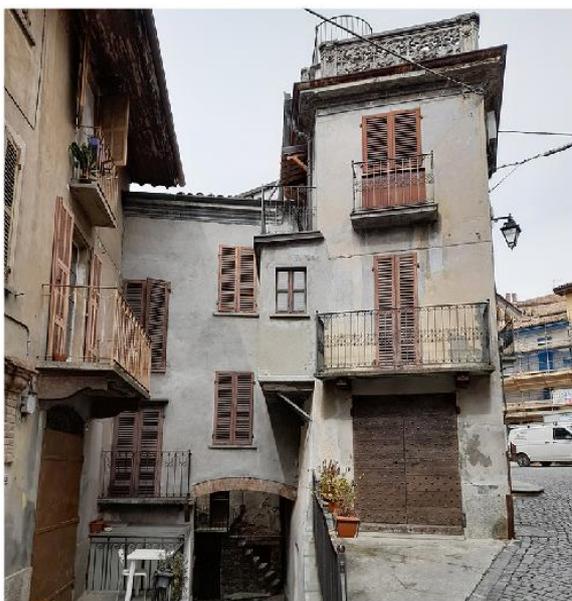
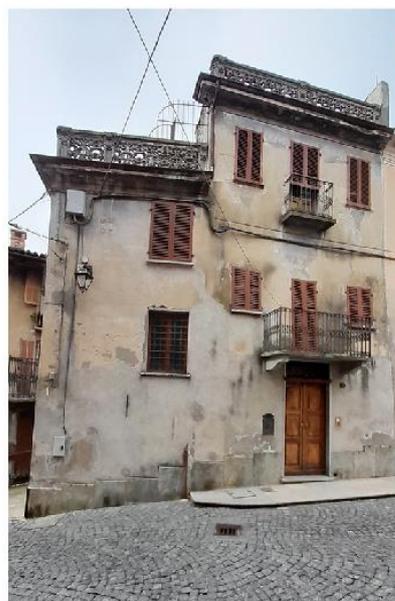
Fronte 22 - Piazza Statuto 1

Stato di degrado intonaco per vetustà.

Balaustre in cemento sul tetto

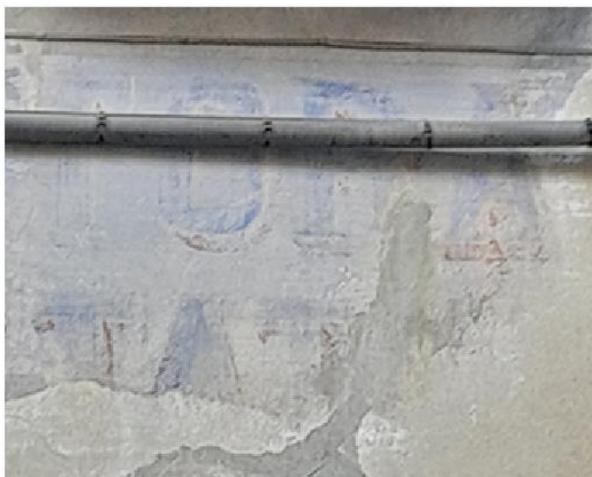
Tracce della vecchia insegna "Ristorante Statuto"

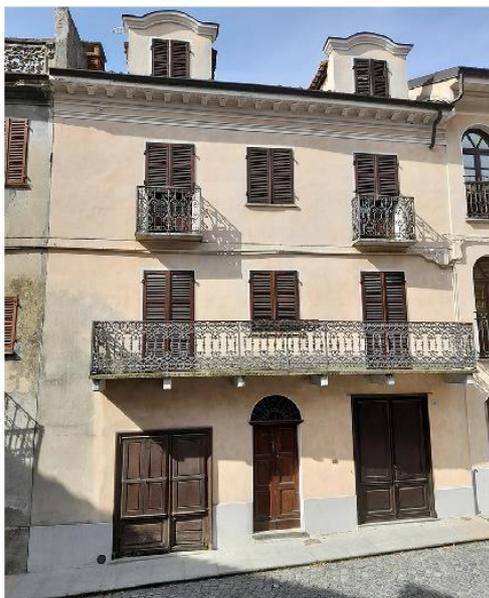
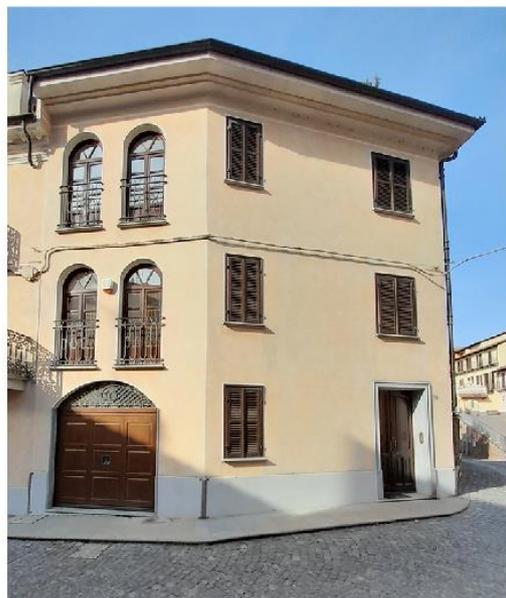
Fronte 23 - Piazza Statuto 4

Balaustre in ghisa decorata sul fronte 23

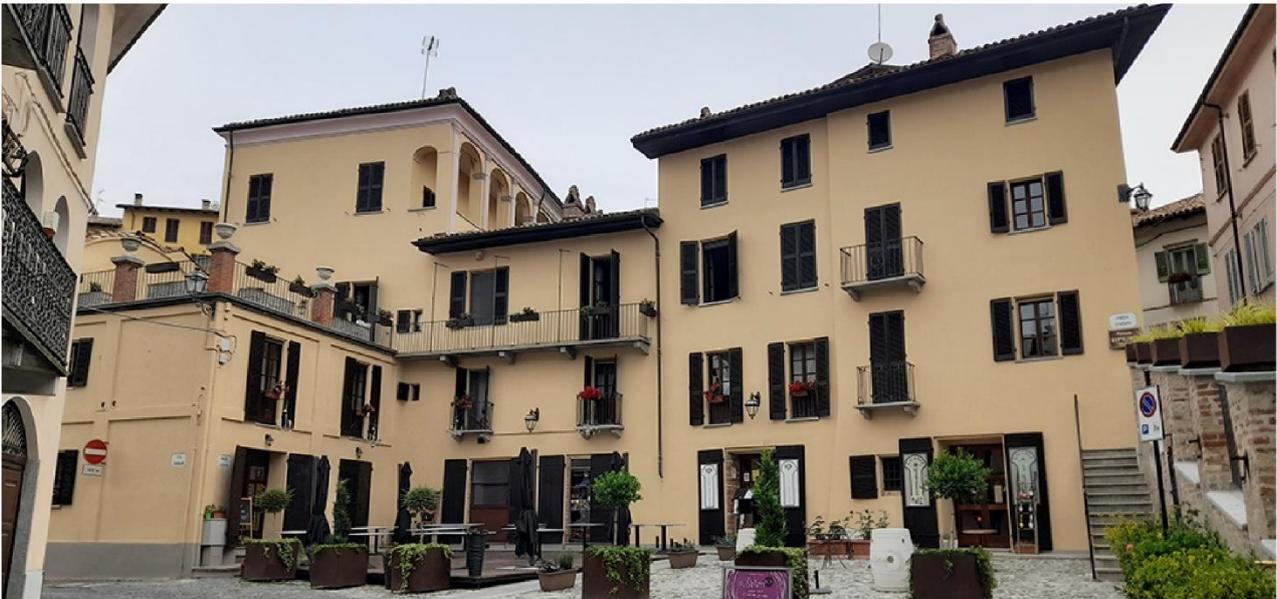
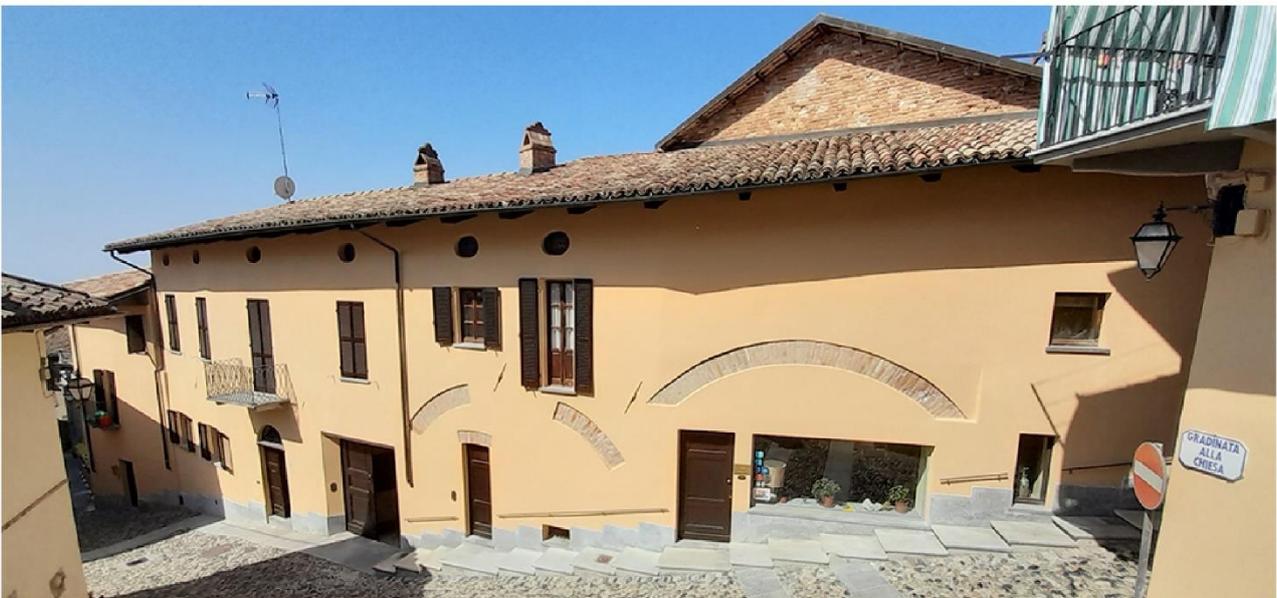
Fronti 25-26-27 - Piazza Statuto

Porticato ad archi con lesene e capitelli nel volume più alto

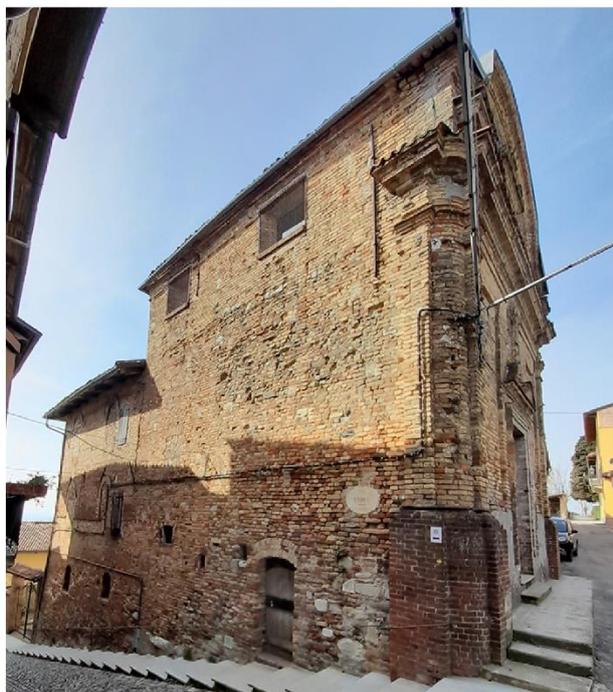
Fronti 29-30 via Roma

Facciata in stile barocco articolata da lesene angolari e frontone curvilineo; il portoncino in legno a due battenti è incorniciato da un portale in mattoni. Una piccola finestra rettangolare (ora tamponata) sovrasta il portale; una seconda finestra è inserita nel timpano.

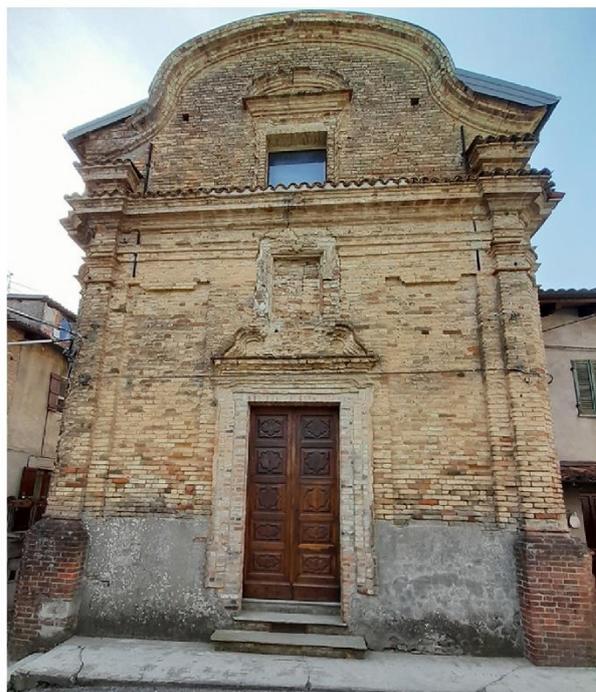
Fronte 30 - Chiesa di S. Caterina, Via XXIV Maggio 8

Intonaco ammalorato nello zoccolo di facciata.

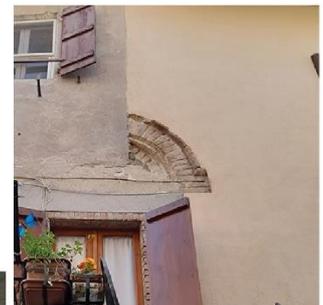
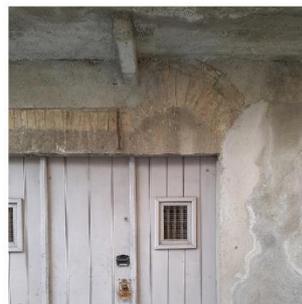
Particolari di facciata: sono visibili due archi in mattoni a vista.

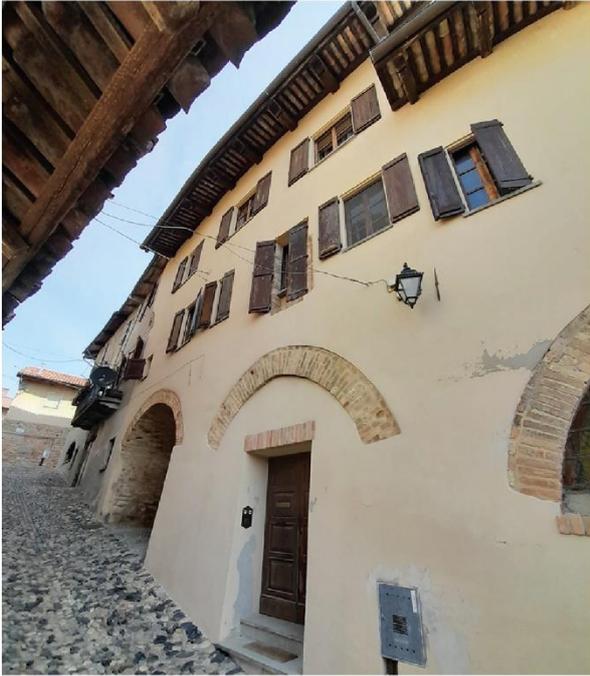
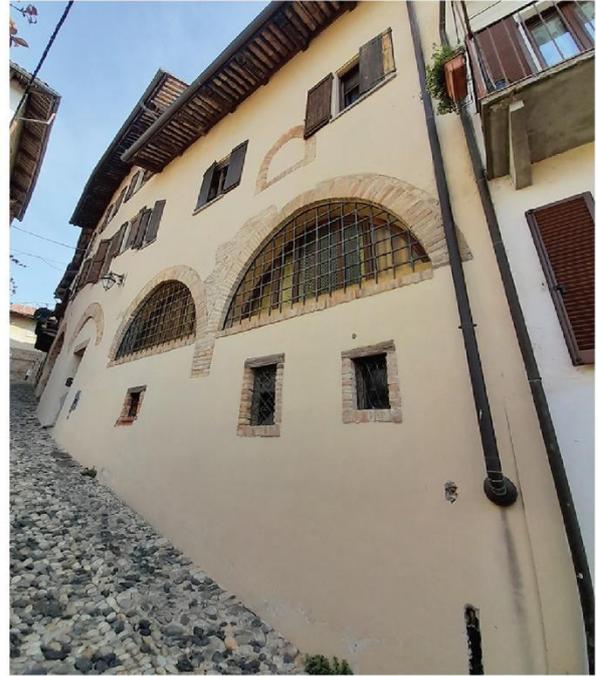
Fronti 33-34 - via Roma 82

Stato di degrado intonaco per incompatibilità con supporto preesistente.

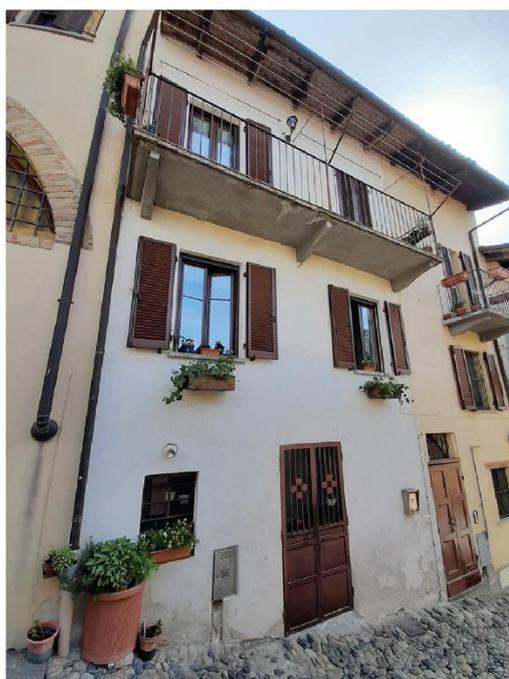
Fronte 36 - via Roma 80

Stato di degrado intonaco per umidità.

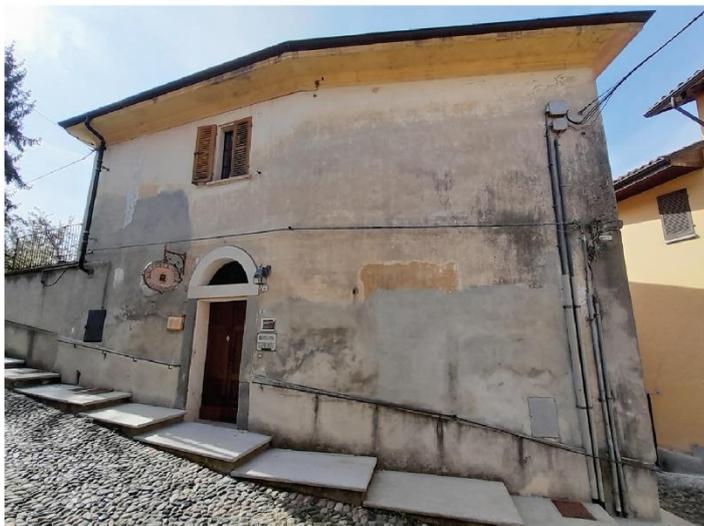
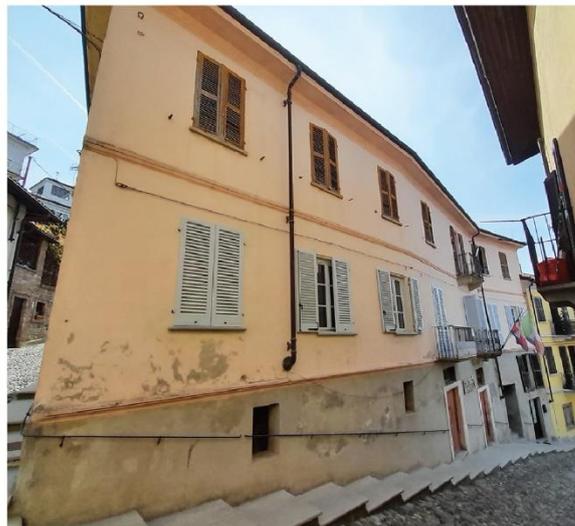
Fronte 40 - prospetto su via Radicati

Stato di degrado intonaco per vetustà e incompatibilità con supporto preesistente.

Presenza di numerosi rappezzi in intonaco grigio.

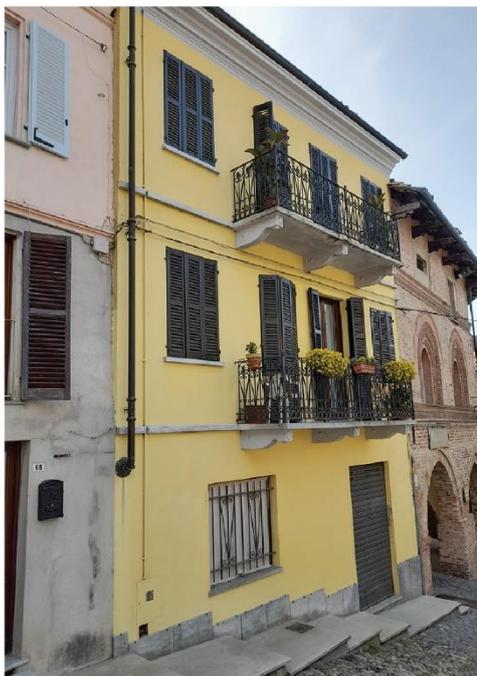
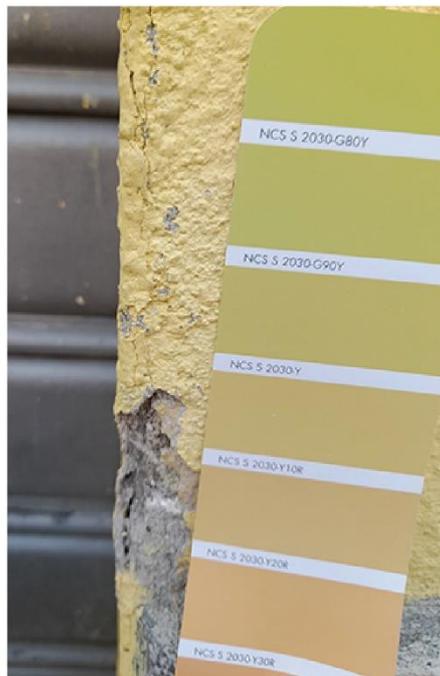
Fronte 41 - via Roma 66

Preesistenza cromatica

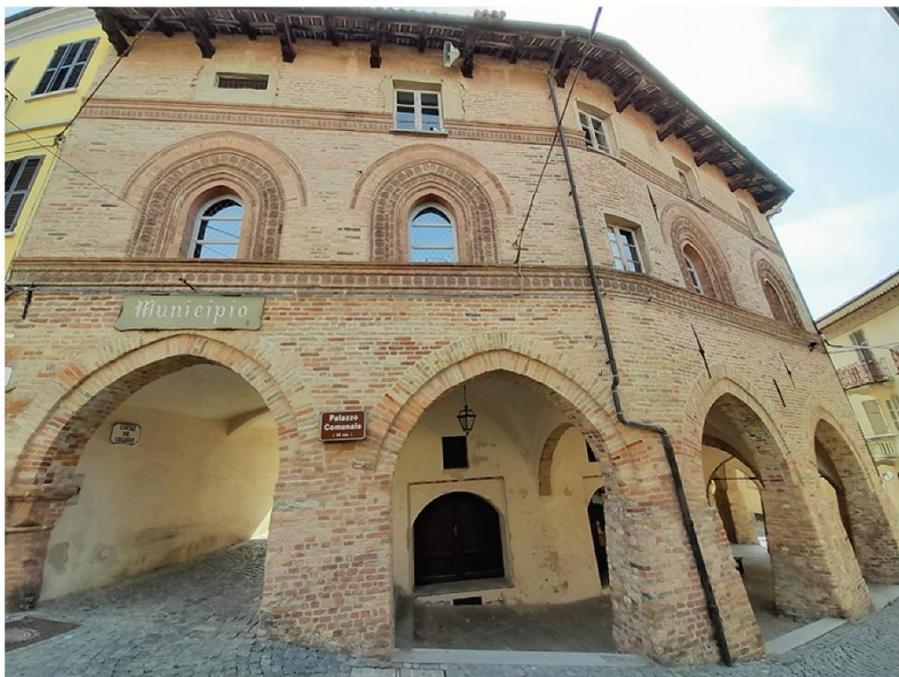
Fronte 42a - Via Roma ang. Piazza Statuto

Nei portici: stato di degrado intonaco per umidità della muratura originaria in mattoni e pietra. Presenza di numerosi rappezzì nell'intonaco.

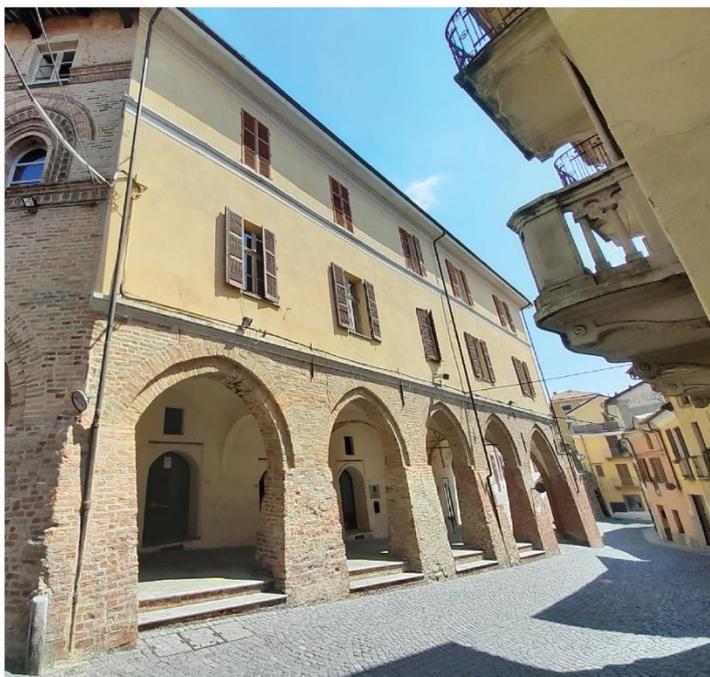
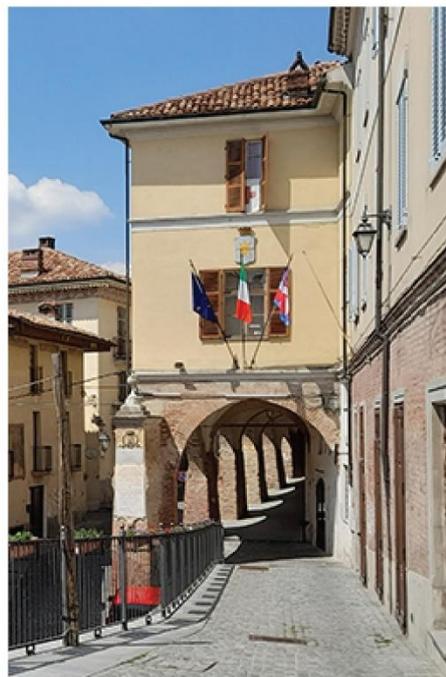
Fronte 42b - Via Roma

Nei portici: stato di degrado intonaco per umidità della muratura originaria in mattoni e pietra. Presenza di numerosi rappezzamenti nell'intonaco.

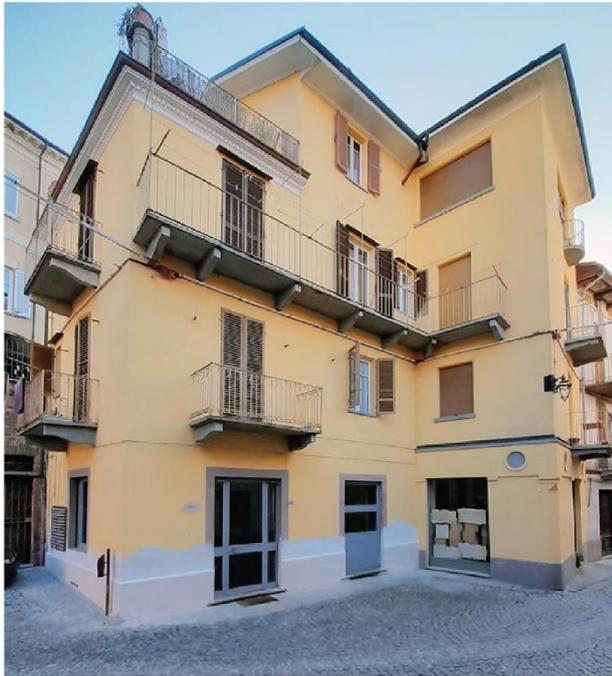
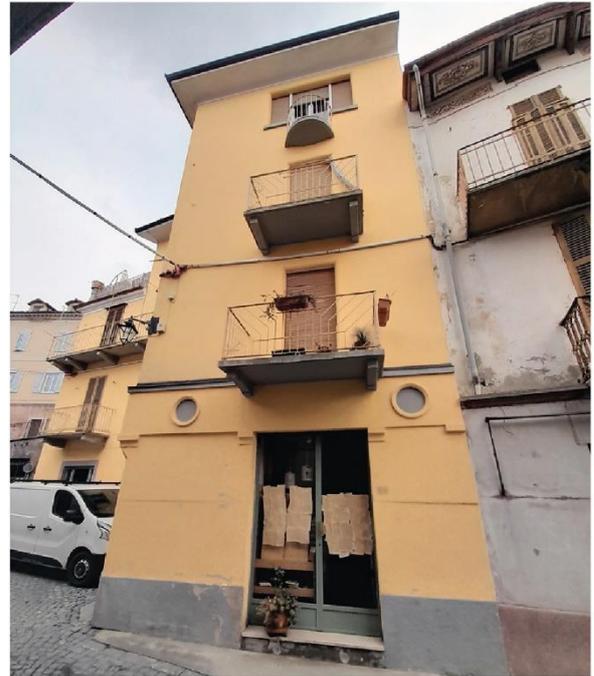
Fronte 43 - via Roma 46

Stato di degrado intonaco per incompatibilità con supporto preesistente.

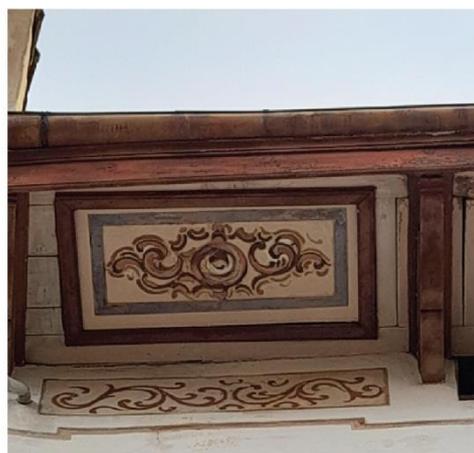
Particolare apparato decorativo: fregio affrescato e pannelli decorativi a chiusura dello sporto del tetto.

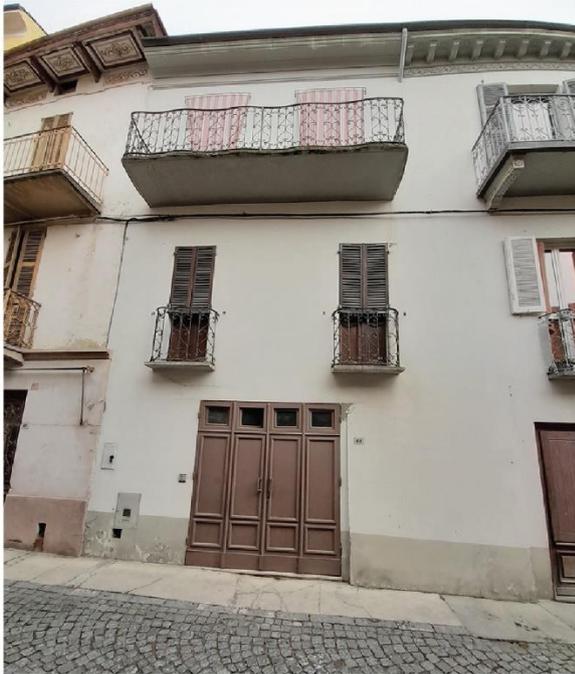
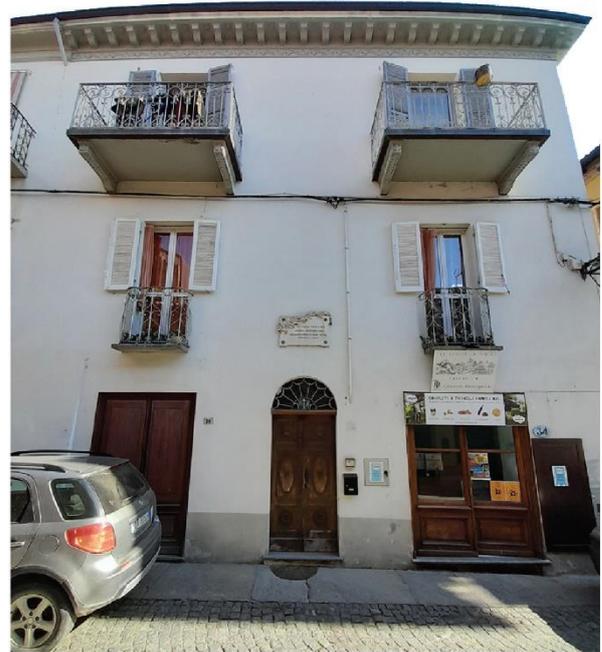
Fronte 46 - via Roma 40

Stato di degrado della tinta su intonaco cementizio.

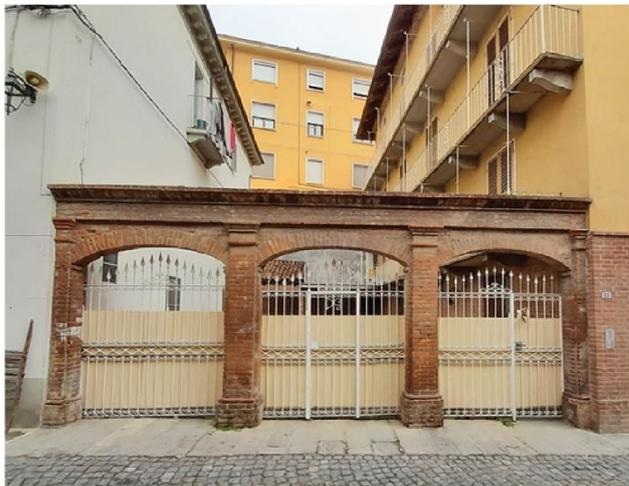
Fronte 48

COLORI RILEVATI

Fondo	NCS S 2020-Y20R

Basamento	mattoni a vista	
Zoccolo	-	
Cornicione	mattoni a vista con modanature	
Cornici finestre	NCS S 0300-N

Cornici porte	-	
Marcapiano	mattoni a vista	
Ringhiere/griglie	NCS S 0300-N

Serramenti (legno)	legno scuro	
Oscuranti P1	NCS 2020-Y30R

Portone (legno)	legno scuro

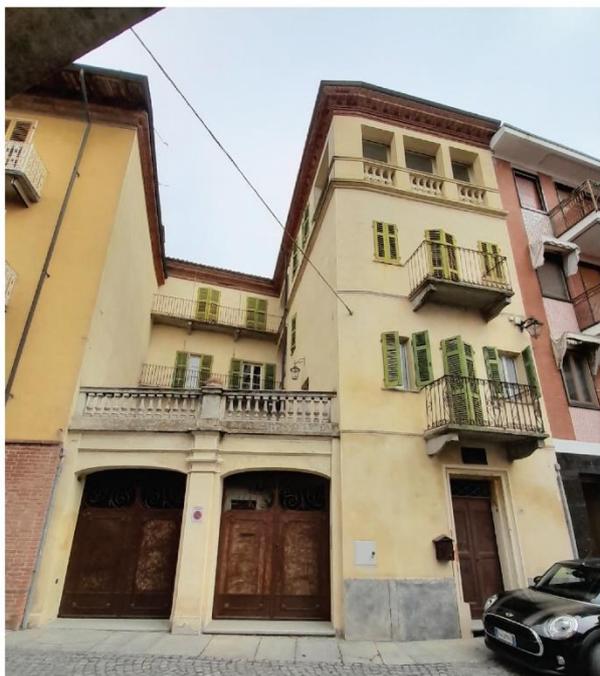
Fronte 49

via Roma 22 e 24

COLORI RILEVATI

Fondo	NCS S 1510-Y20R	
Basamento		
Zoccolo	pietra	
Cornicione	mattoni a vista con modanature	
Cornici finestre	NCS S 1005-	
Cornici porte	NCS S 1005-Y30R	
Marcapiano	NCS S 1005-Y30R	
Rilievi		
Ringhiere/griglie fronte:	ferro color ruggine	
Serramenti	NCS S 0500-N	
Oscuranti	NCS S 4030-G30Y	
Portone	Ferro color ruggine
