COMUNE DI COCCONATO

PIANO DEL COLORE

ALLEGATO 1

Schede di rilevazione degli edifici che si affacciano su Via Roma

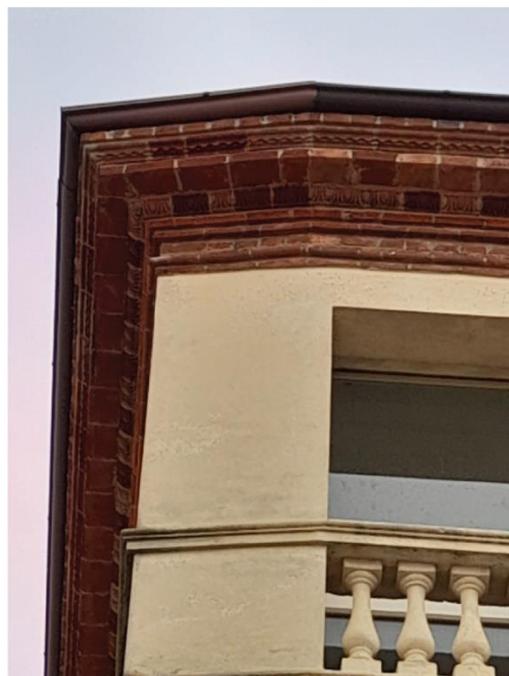
Particolare del cornicione modanato in mattoni a vista e delle balaustre.

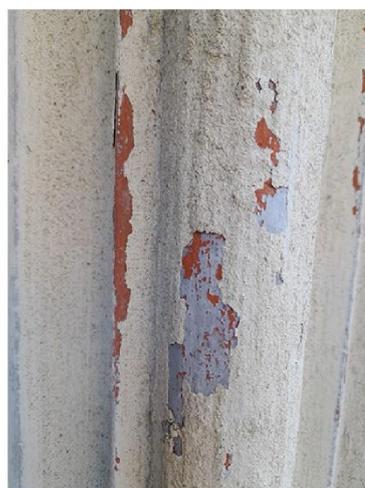
Particolare della cornice intorno al portoncino. Sono visibili le coloriture precedenti.

Cornice portoncino (più recente)	NCS S 2502-B	
Cornice portoncino (meno recente)	NCS S 5040-Y80R

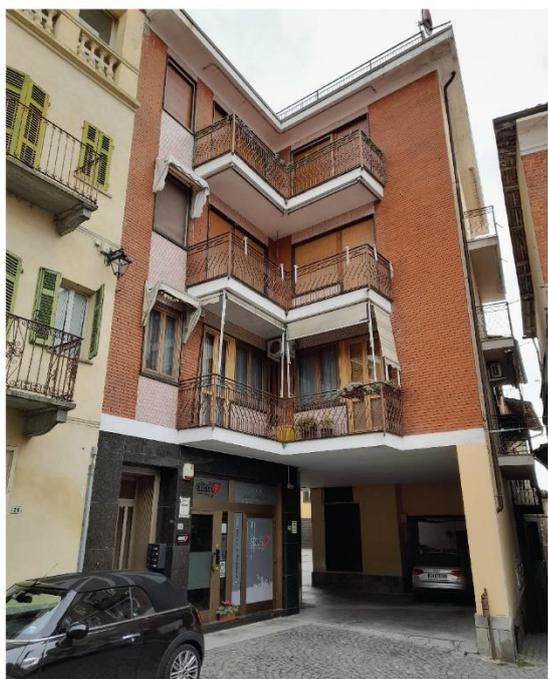
Fronte 50

via Roma 22 e 24

COLORI RILEVATI

Fondo	rivestimento mattoni paramano e piastrelle	
Basamento	granito grigio scuro	
Zoccolo	pietra gneiss	
Cornicione	NCS S 0500-N

Cornici finestre	granito grigio scuro	
Cornici porte	-	
Marcapiano	NCS S 0500-N

Rilievi	-	
Ringhiere/griglie fronte:	NCS S 7020-Y70R

Serramenti	legno chiaro e legno scuro vetrine a piano terra in alluminio anodizzato color bronzo	
Oscuranti	NCS S 3030-Y40R

Portone	alluminio anodizzato color argento

Edificio recente

Presenza di tende a falda tesa e a capottina in degrado.

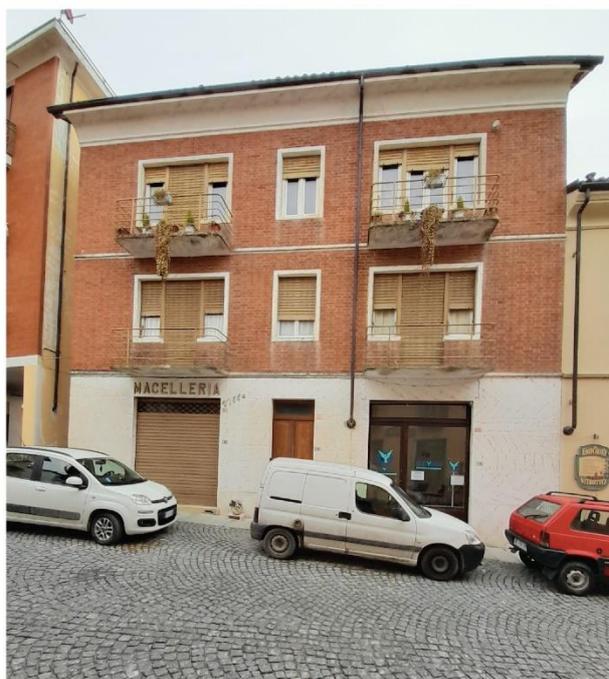
Fronte 51

via Roma 14, 16 e 18

COLORI RILEVATI

Fondo	rivest. mattoni paramano	
Basamento	intonaco bugnato a fasce con finitura ruvida, tinteggiato	
Cornicione	intonaco con finitura ruvida, tinteggiato

Cornici finestre	intonaco con finitura ruvida, tinteggiato

Cornici porte	-	
Marcapiano	intonaco con finitura ruvida, tinteggiato

Ringhiere/serranda:	NCS S 4010-Y30R

Serramenti (legno)	bianco avorio

Oscuranti	NCS S 4010-Y30R

Portone	legno tinta media	
Gradini in agglomerato	NCS S 2010-Y30R/Y40R

Tinteggiatura in stato di degrado, probabile tinta sintetica.

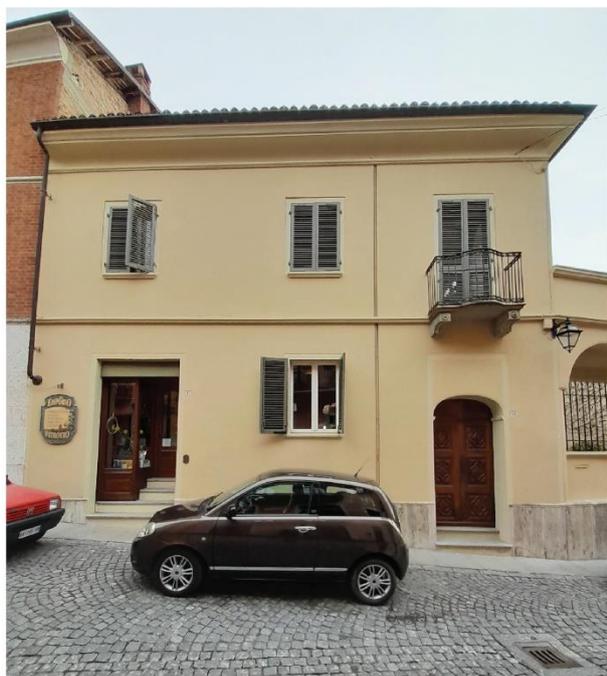
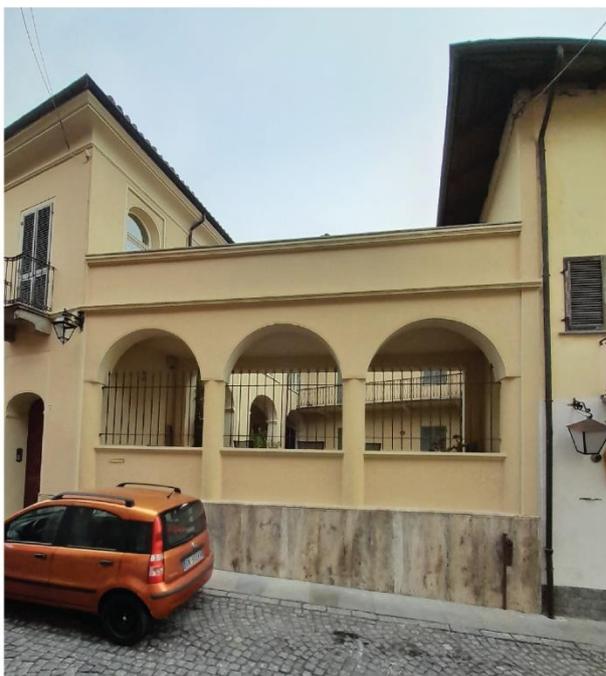
Fronte 52 - via Roma 10 e 12

COLORI RILEVATI

Portone/vetrina	legno scuro

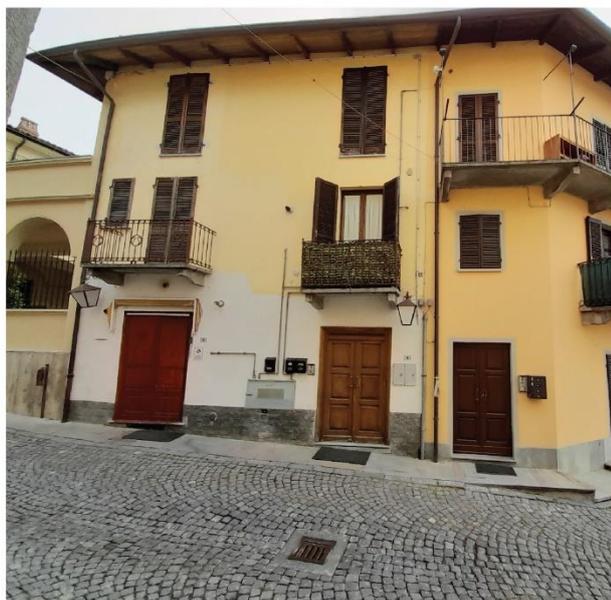
Fronte 53 - via Roma 6 e 8

COLORI RILEVATI

Serramenti	legno scuro	
Oscuranti	legno scuro	
Portone	legno medio

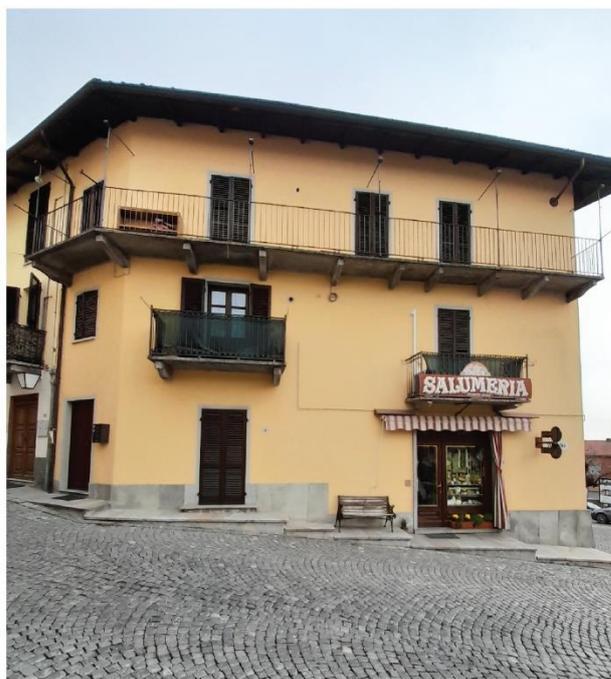
Fronti 54-55 - via Roma 2 e 4

COLORI RILEVATI
